## 綠建築指標介紹

# 第十二講 室內環境指標 - 1/2 目標案例解說

整理講述：翁彩瓊

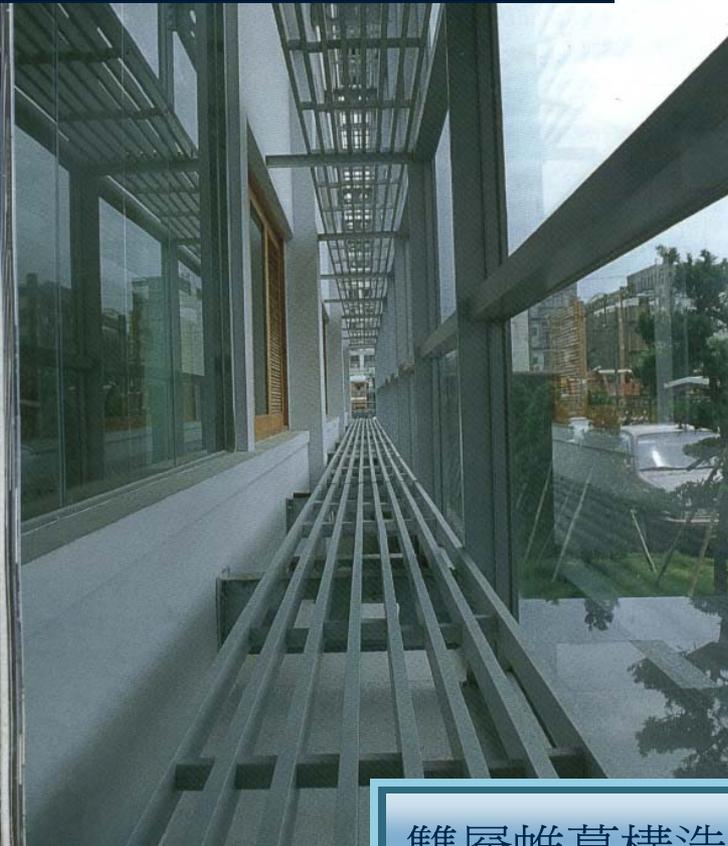
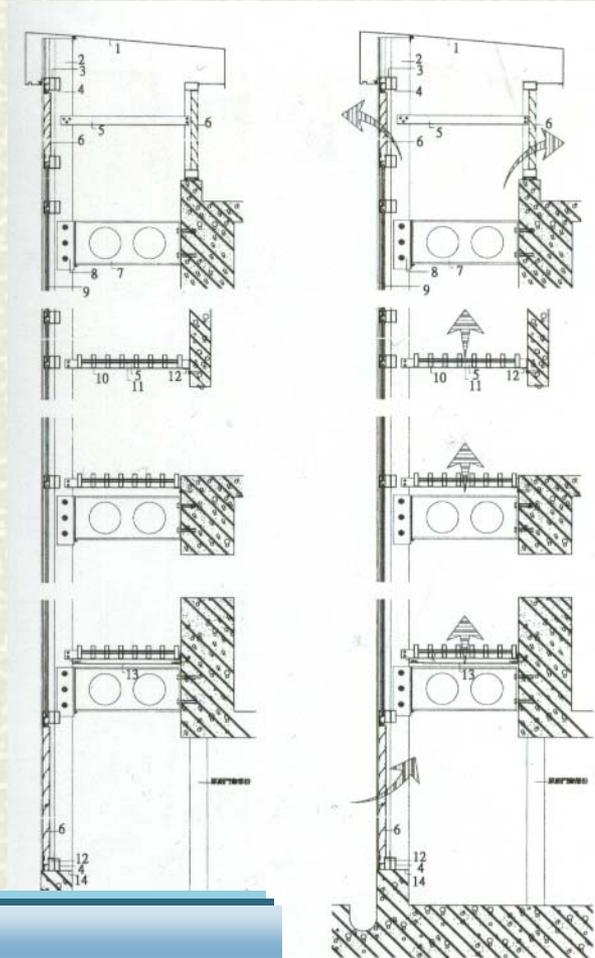
華特電子股份有限公司

雙層帷幕構造

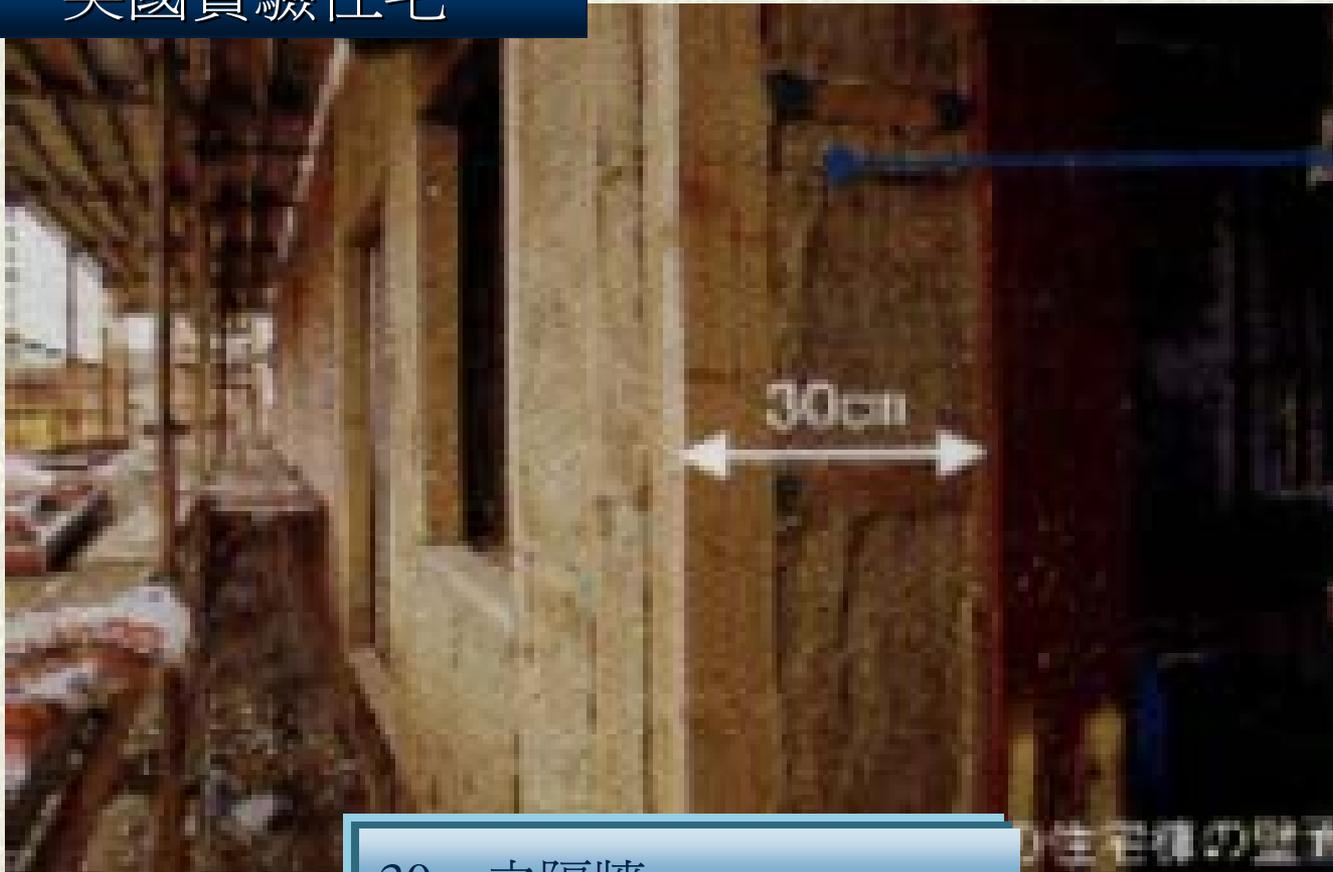
## 英國實驗住宅

30cm之隔牆

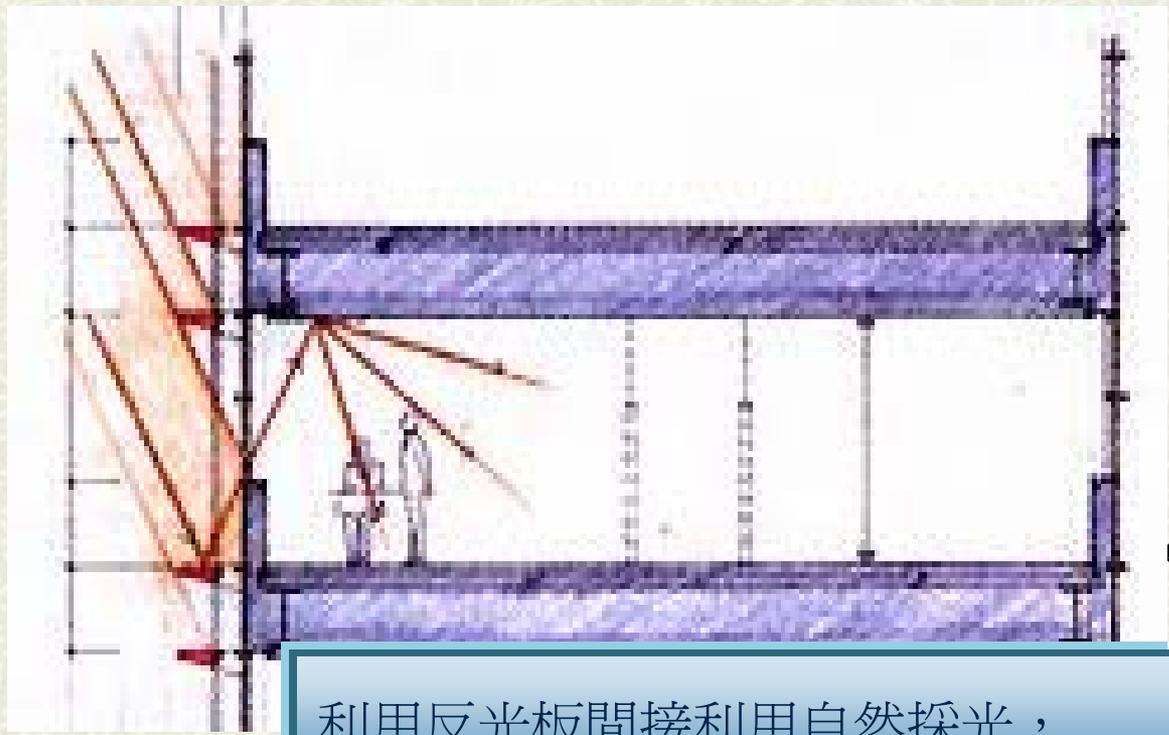
## 富邦大樓

利用反光板間接利用自然採光，  
避免直射的不適

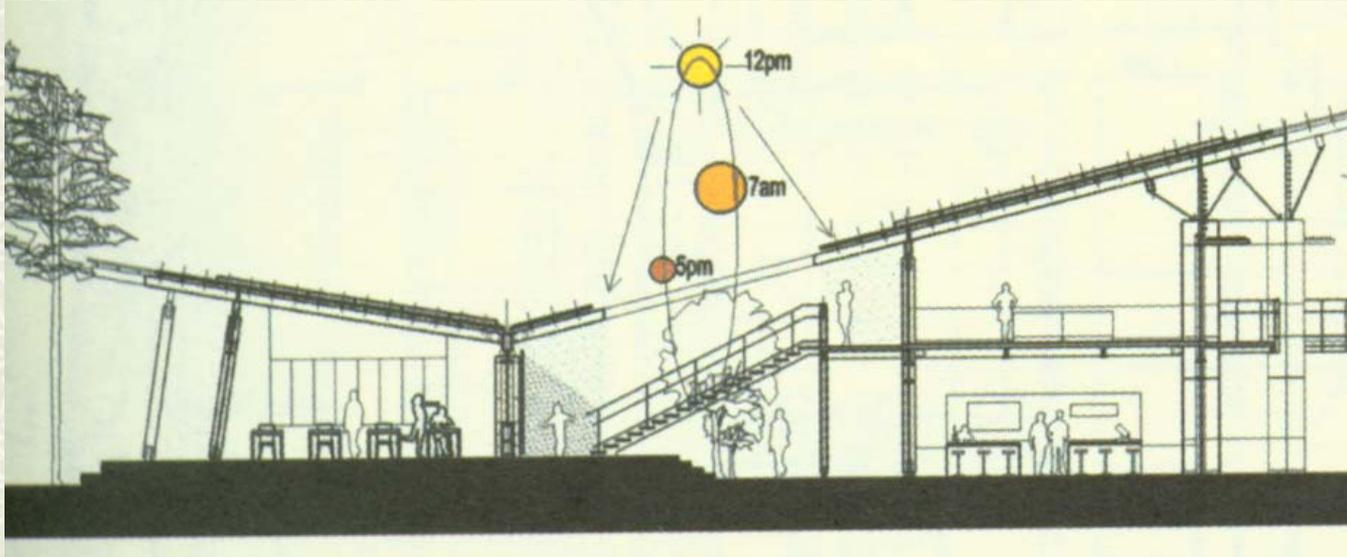
民和國中

教室配置引入自然採光

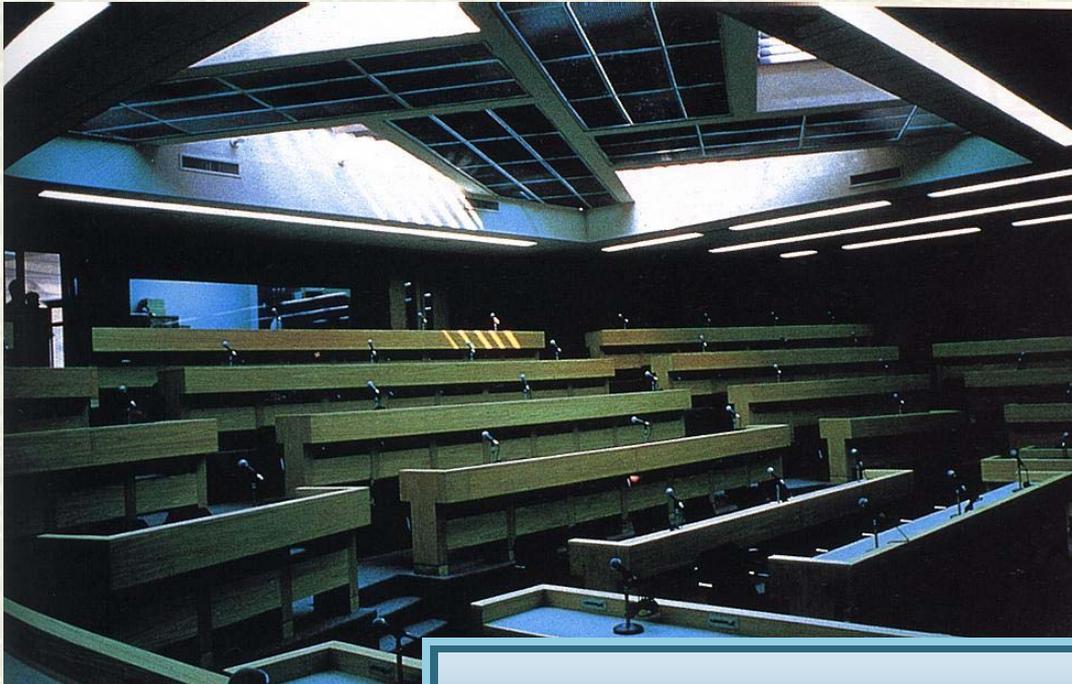
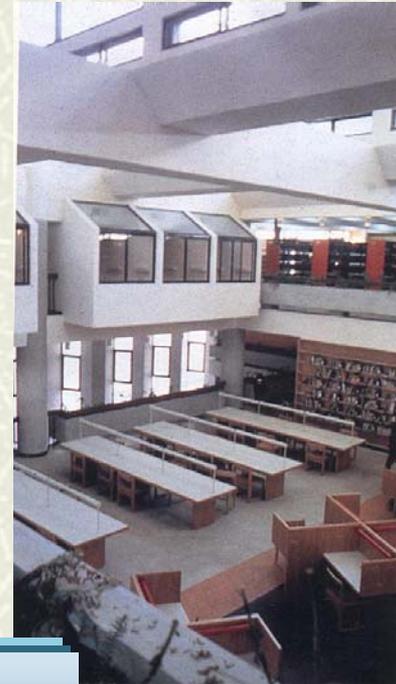
## 中原大學圖書館

閱覽區對自然採光加以利用，  
不足再輔以人工照明。

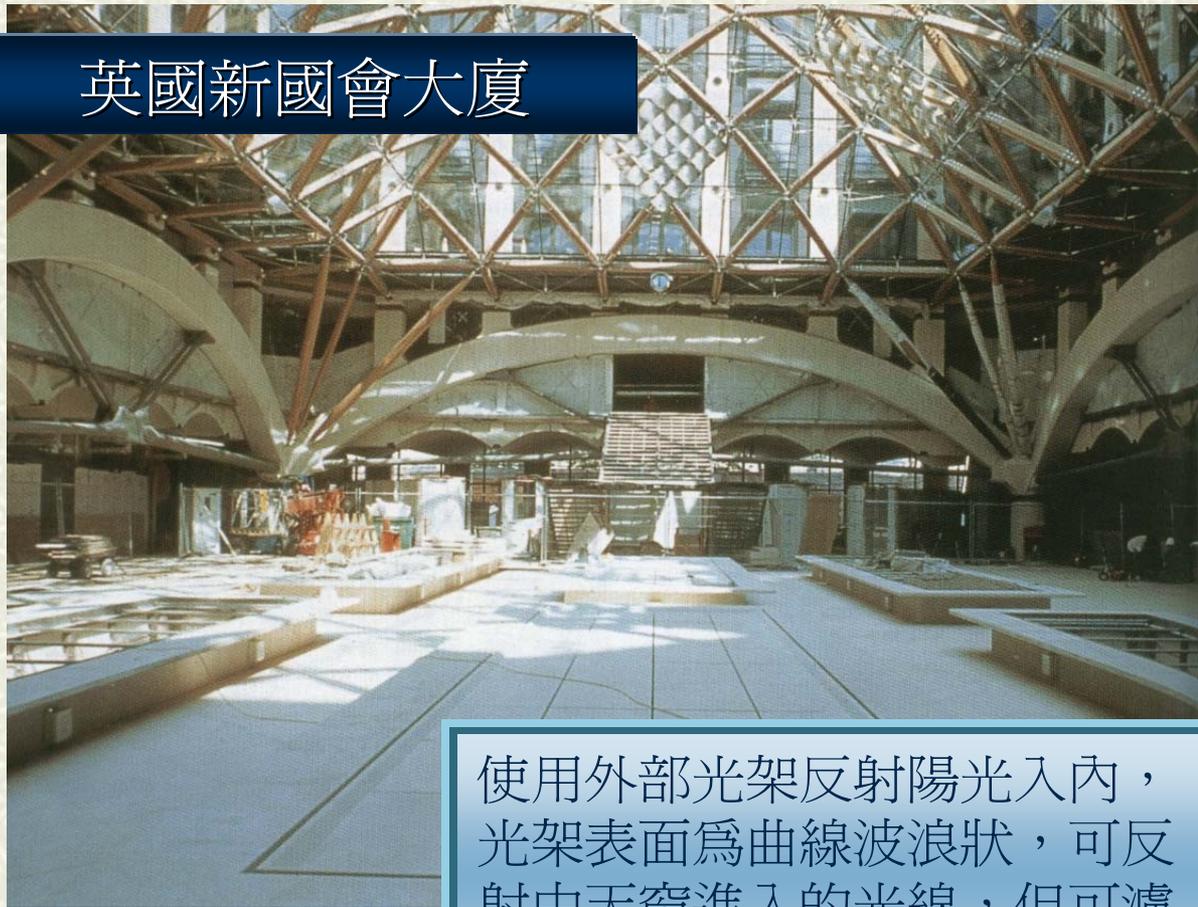
## 英國新國會大廈

使用外部光架反射陽光入內，光架表面為曲線波浪狀，可反射由天窗進入的光線，但可濾掉日光內的短波光，可省電費。

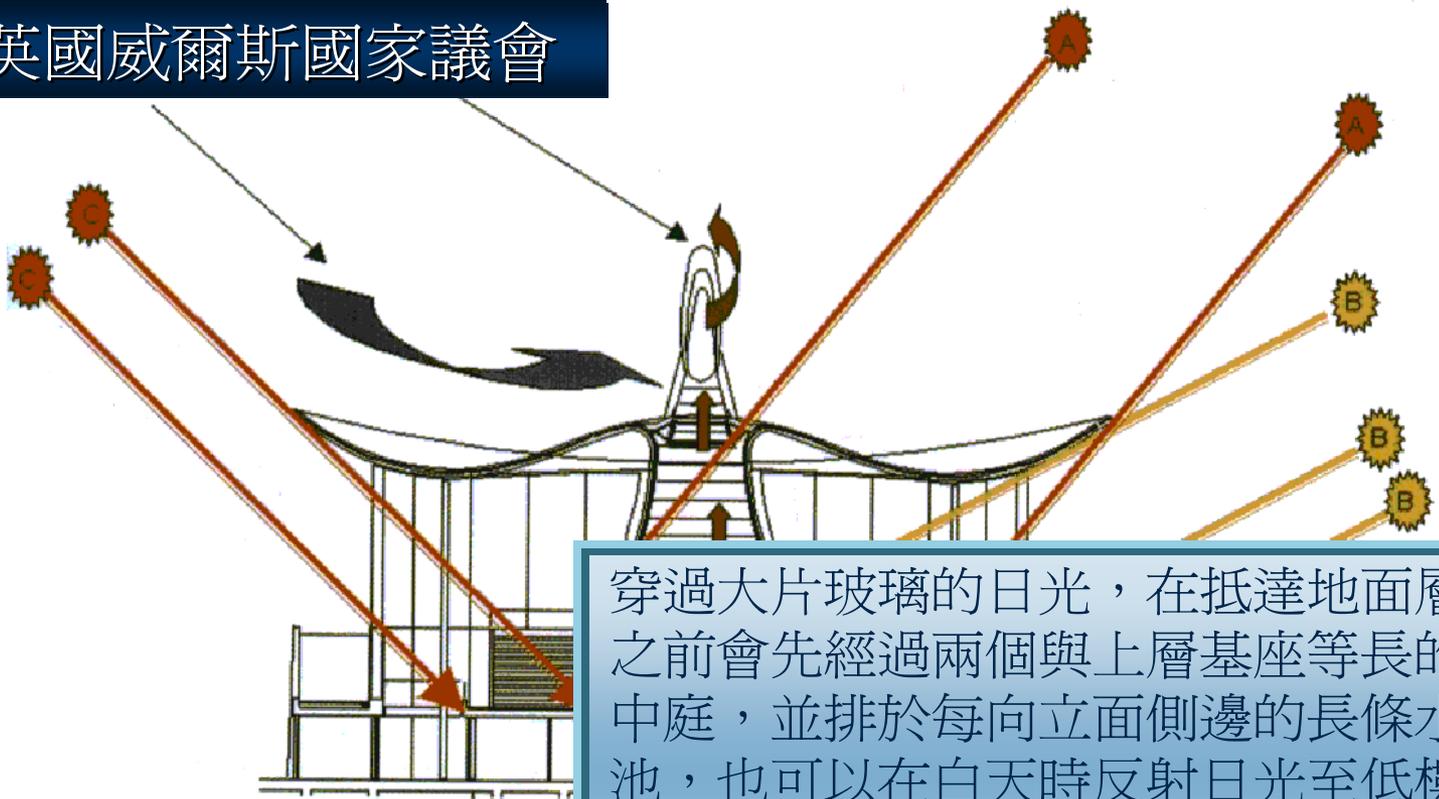
## 英國威爾斯國家議會

A.七月9:30am之太陽位置與進入建物之路徑  
B.九月10:00am之太陽位置與進入建物之路徑  
C.元月3:00pm之太陽位置與進入建物之路徑

穿過大片玻璃的日光，在抵達地面層之前會先經過兩個與上層基座等長的中庭，並排於每向立面側邊的長條水池，也可以在白天時反射日光至低樓層區，當到達低環境光的程度時，燈光控制系統同時啟動人工照明。

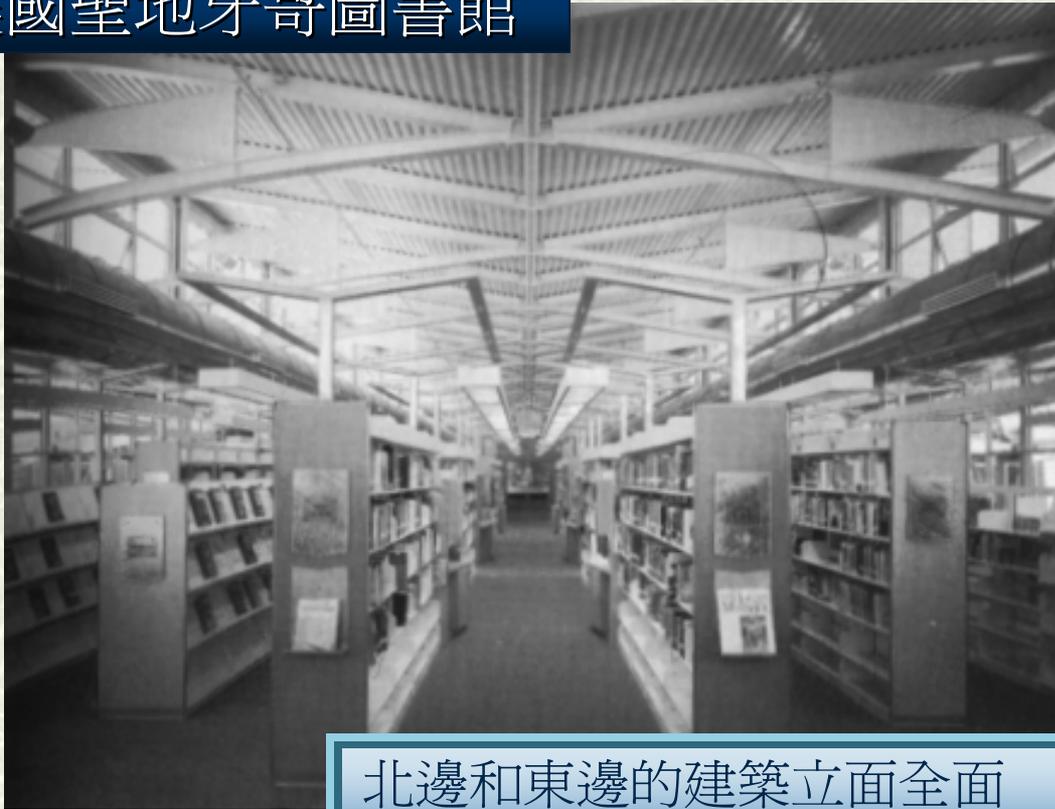
## 美國聖地牙哥圖書館

北邊和東邊的建築立面全面裝設玻璃將日光照明引進建築深處。

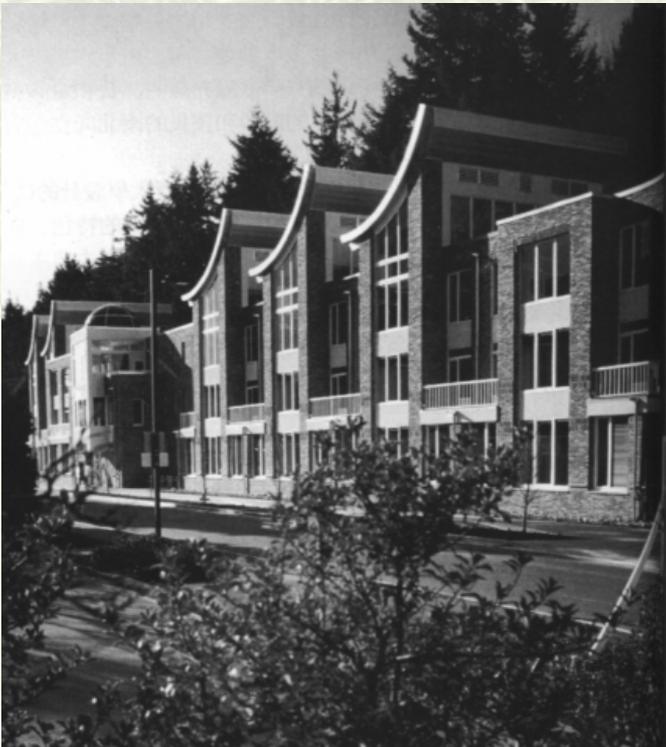
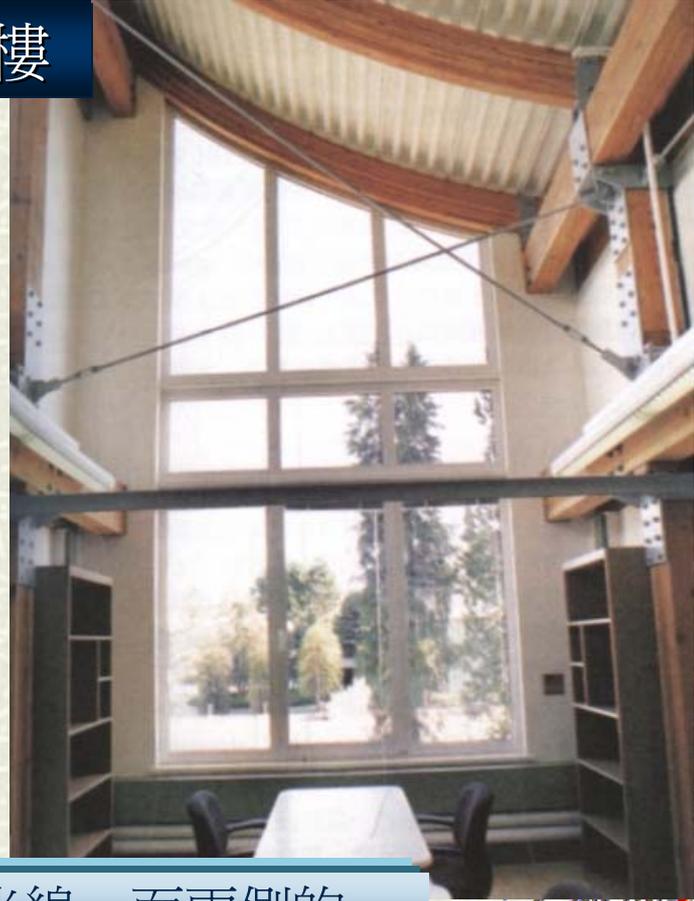
## 英國哥倫比亞大學亞洲研究大樓

天井面北的玻璃窗引進間接的光線，而兩側的玻璃窗則引進基地的景觀和額外的照明。

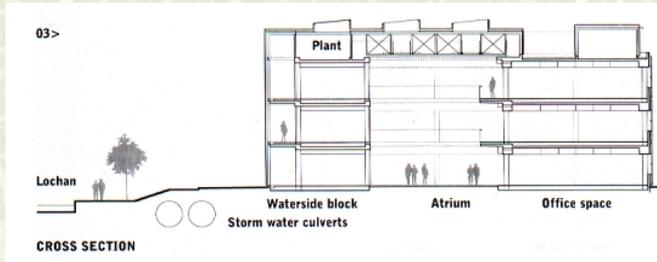
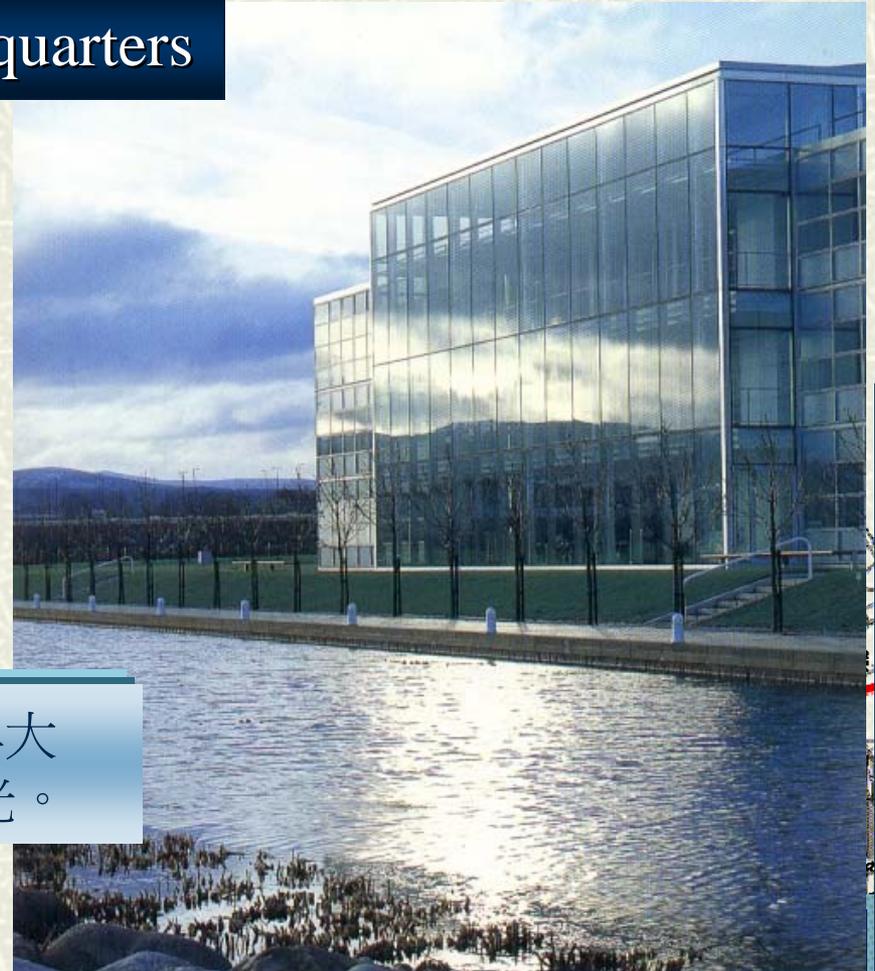
## 蘇格蘭John Menzies Headquarters

12m高的辦公區大部分採用玻璃與大廳區隔，此作法使內部有自然採光。

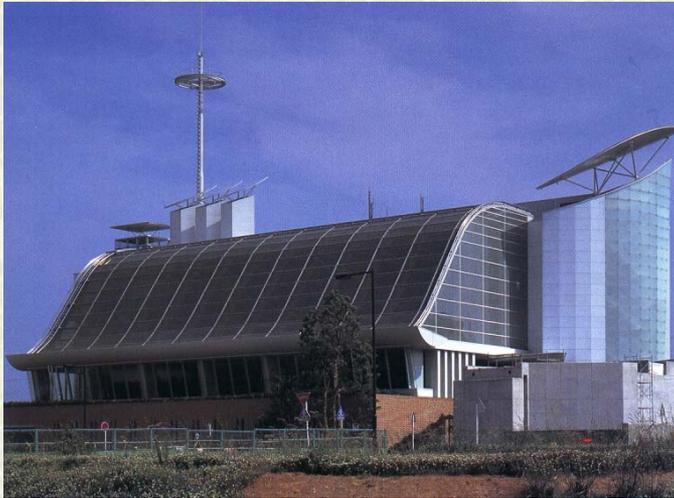
## 東京瓦斯「地港」

辦公區之天花板採傾斜設計，輕微的傾向辦公區中央，為使辦公區能有最大的採光量。大廳的玻璃由大曲面之薄板支撐，採用低放射率之玻璃。

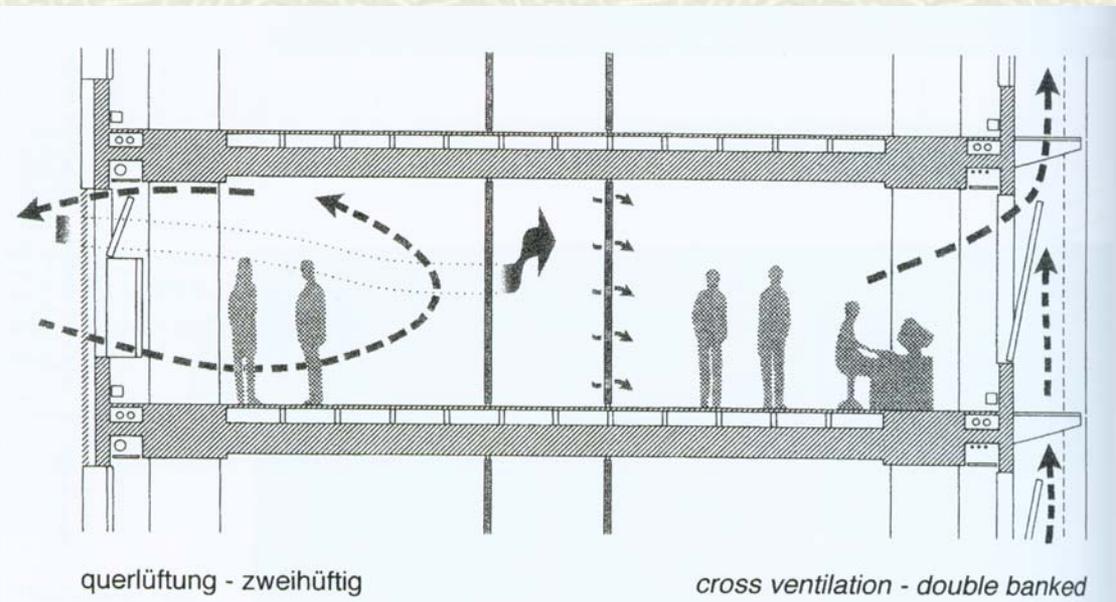
## 德國GSW辦公大樓

引入新鮮外氣並經由中央走道回風，使新鮮空氣能貫穿室內空間並可形成開窗間之隔熱層

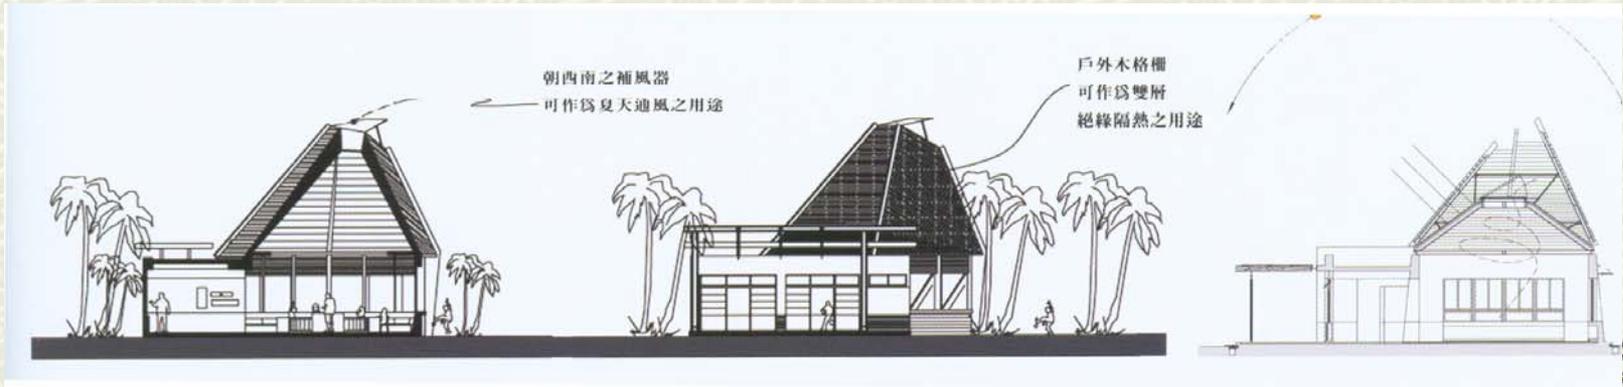
## 民國國小

屋頂引風塔設計，開口向迎風面引入新鮮空氣

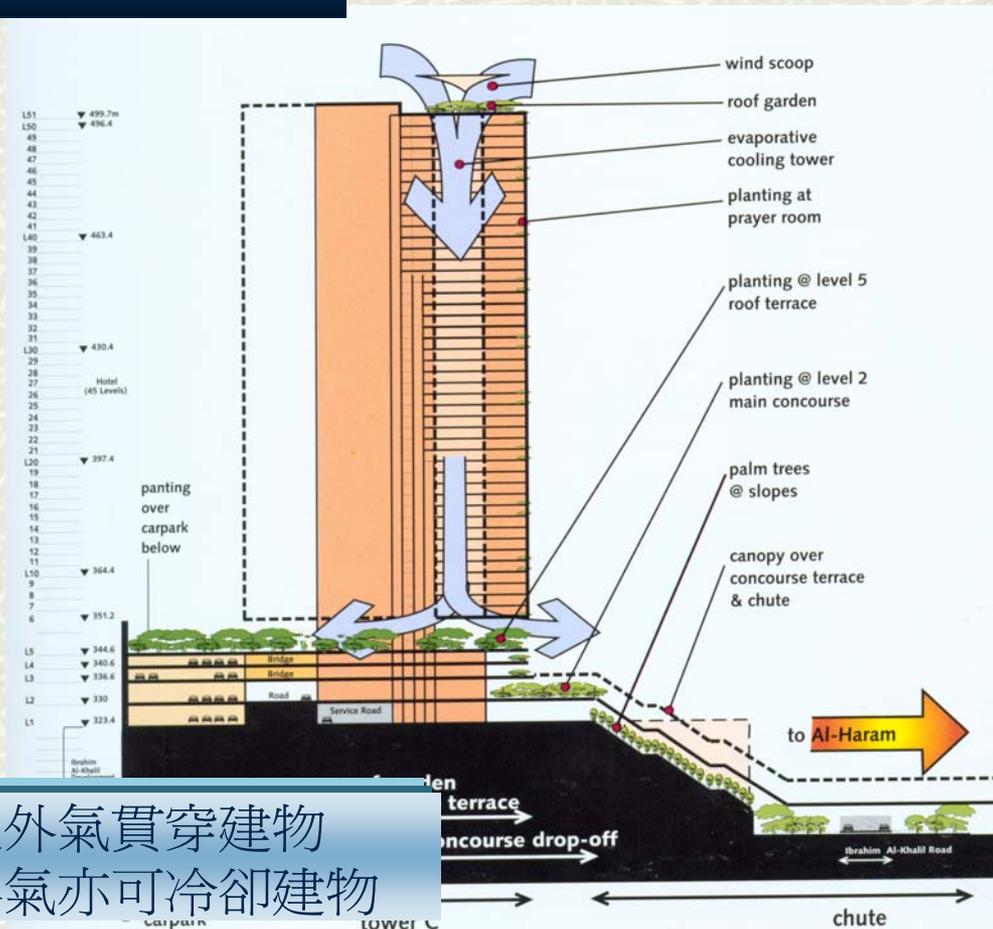
## 阿拉伯Jabal Omar towers

冷卻塔設計，引入外氣貫穿建物，不僅提供新鮮外氣亦可冷卻建物

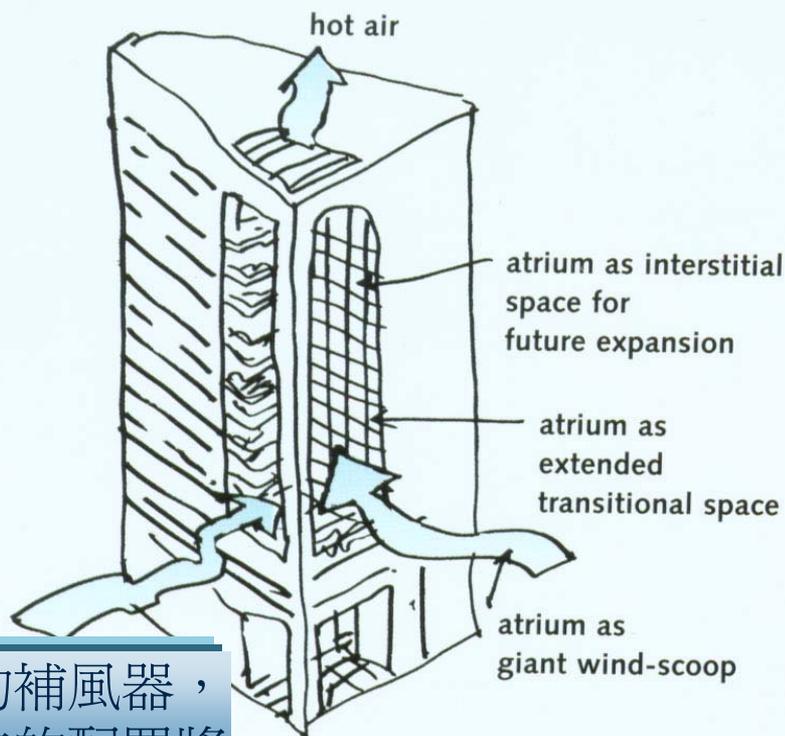
## 馬來西亞Plaza Atrium

此特殊陽台設計有如一個大的補風器，可使風自然吹入，順著其特殊的配置將風由上傳至下方。

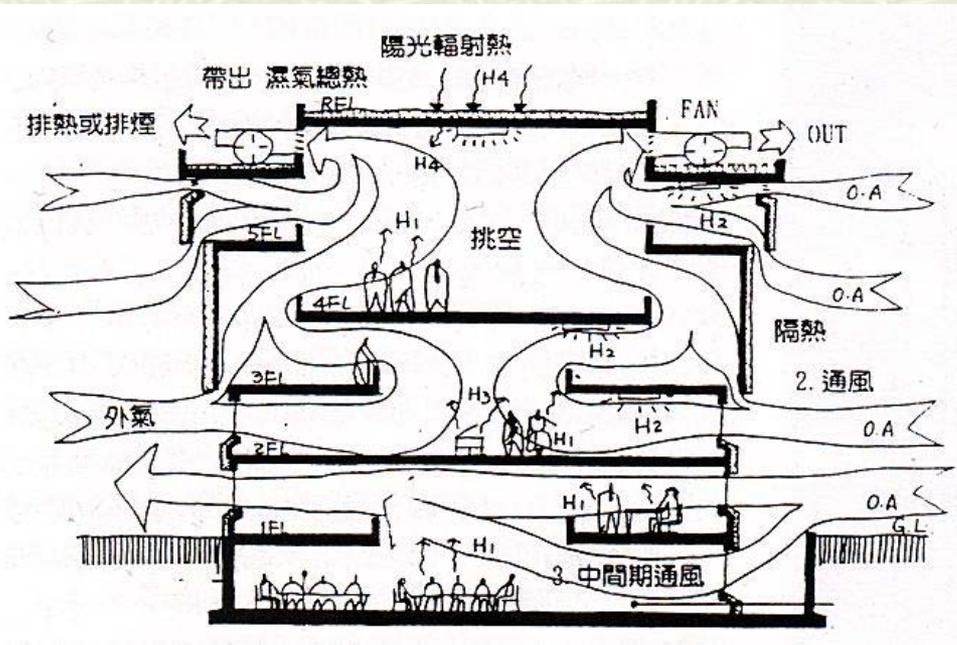
## 中原大學圖書館

空氣對流來源，設於窗上方之百葉及踢腳部分之矮拉門，建物自二樓起，逐層挑出。閱覽區自二至五樓，於不同位置挑高，以強化熱空氣上升之自然趨勢；並於屋頂層設六台抽風機，確保空氣對流效果。

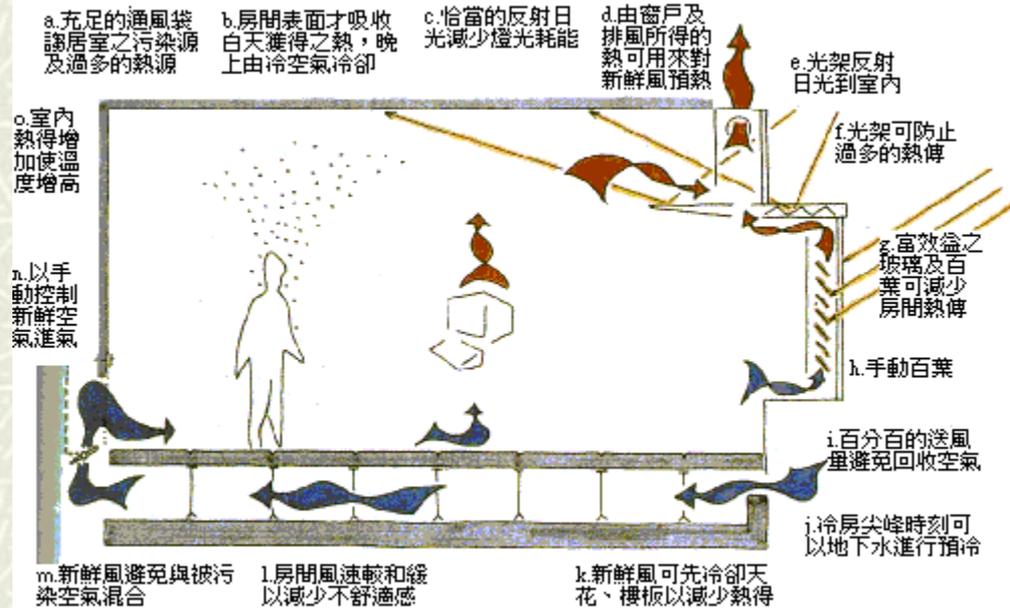
## 英國新國會大廈

新鮮風主要由埋在立面及板的機械送風設備送達各空間，採用機械式送風設備主要是因為冬天有利於收集日光的輻射熱，甚至室內使用者的熱體、電器及熱水管的熱度。

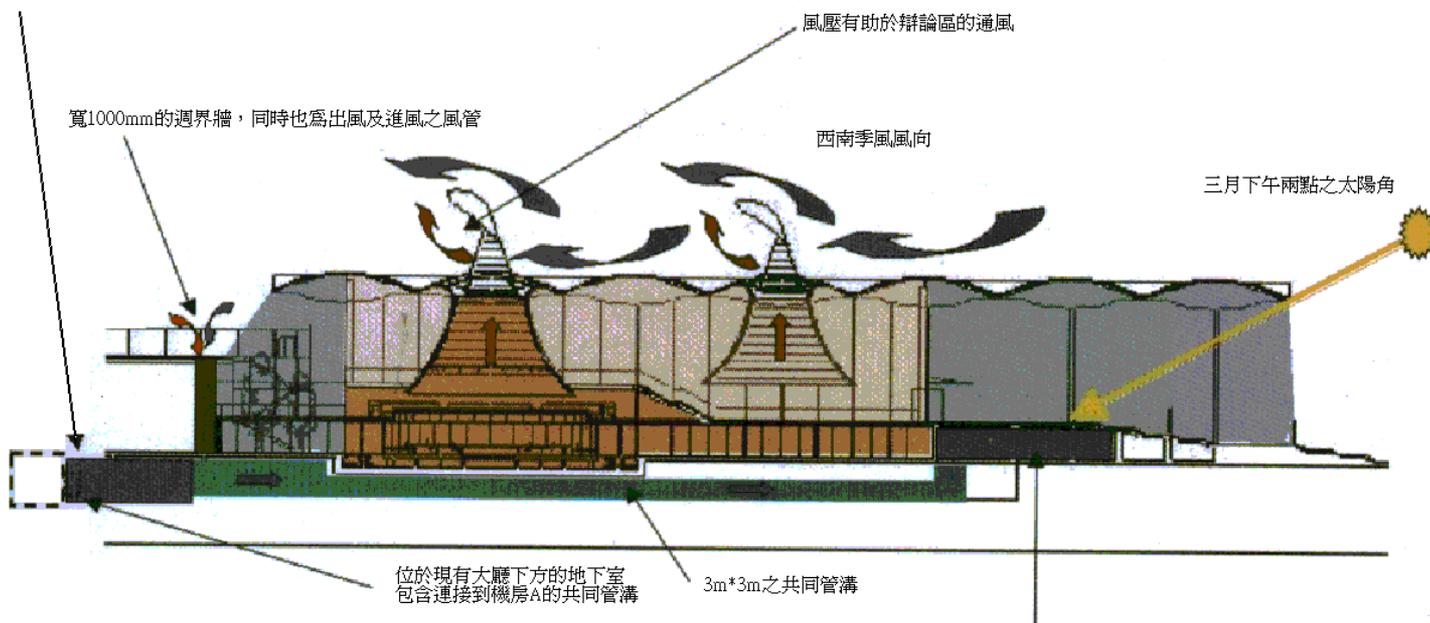
## 英國威爾斯國家議會

半地下機械設備

- 發電機
- 鍋爐
- 開關室
- 工辯論區 / 委員 / 小辦公室使用之AHU

對整體開口及室內各空間施作電腦模擬，  
求得室內最適風。

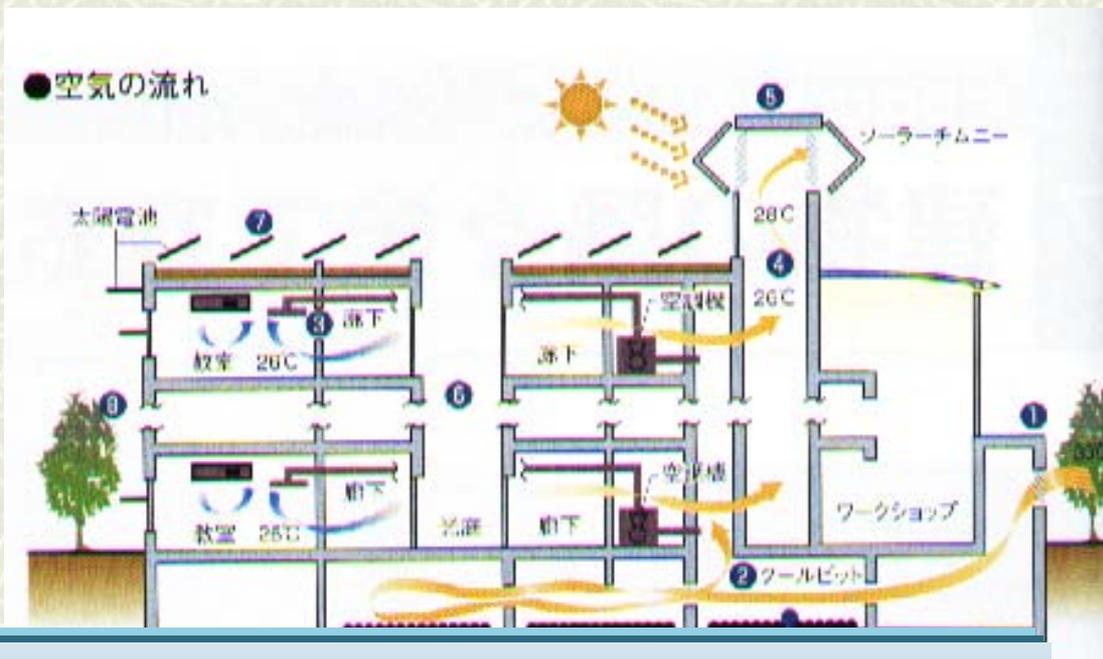
日本北九州市立大學國際環境工學部

建築內設置垂直縱向的換氣通風塔，室內空間的熱氣及空調設備產生的熱氣都由此塔排出，夏季夜間並可將外界較為涼爽的外氣引入建築內部。

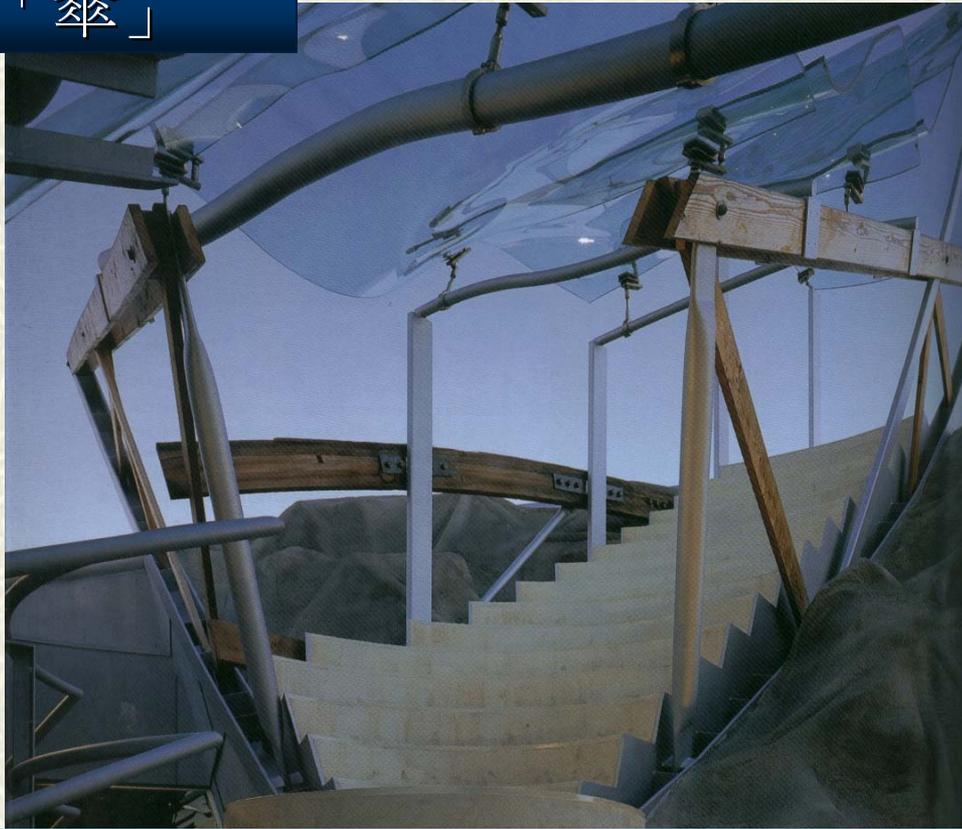
## 美國加州「傘」

材料利用附近舊建材拆卸下來的桁架構成

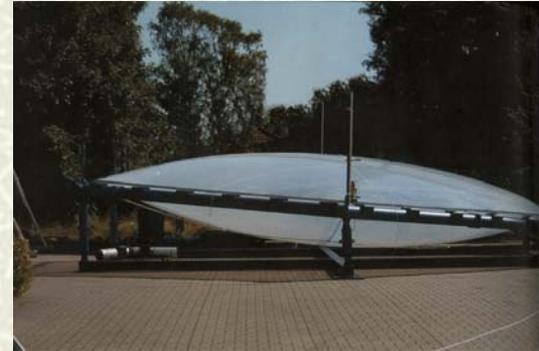
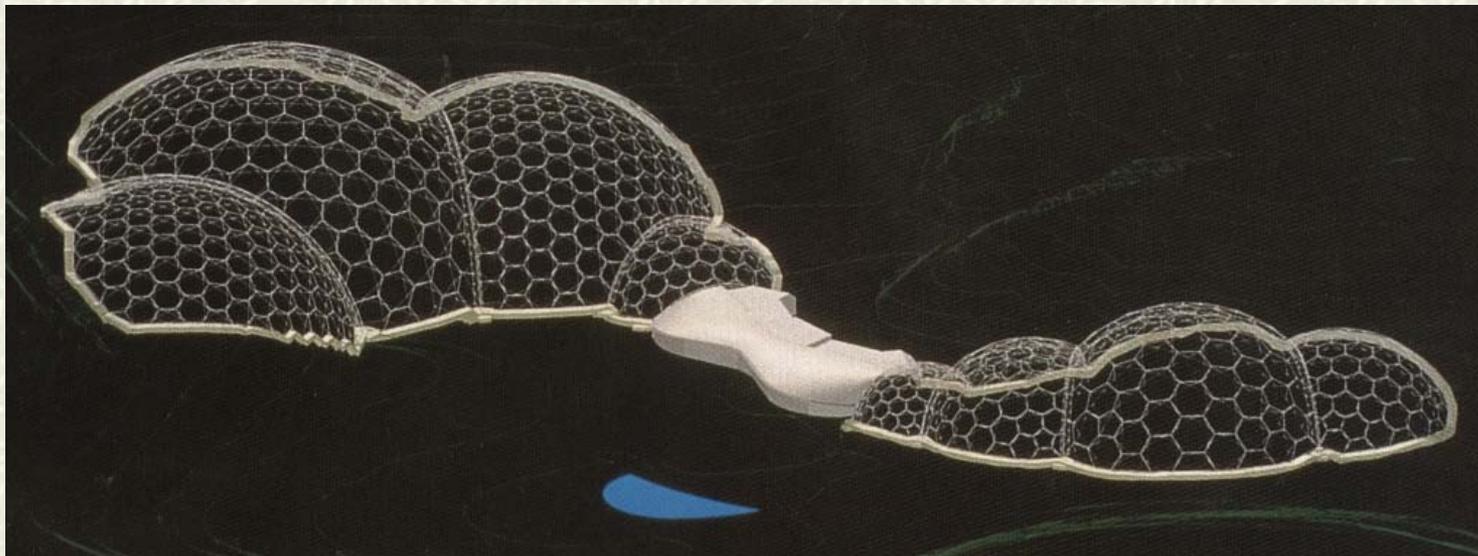
## 英國 伊甸園

充氣單元材料為ETFE(Ethy 1 tetraf 1 ouroethy 1 ene) 屬於環保材料，雖含有礦物質、瓦斯等其他非環保物，但成分極少，製造過程也無須太多添加劑，薄膜本身也可以回收
