第二十二講

溪流之生態工程設計案例-1

翁彩瓊 講述

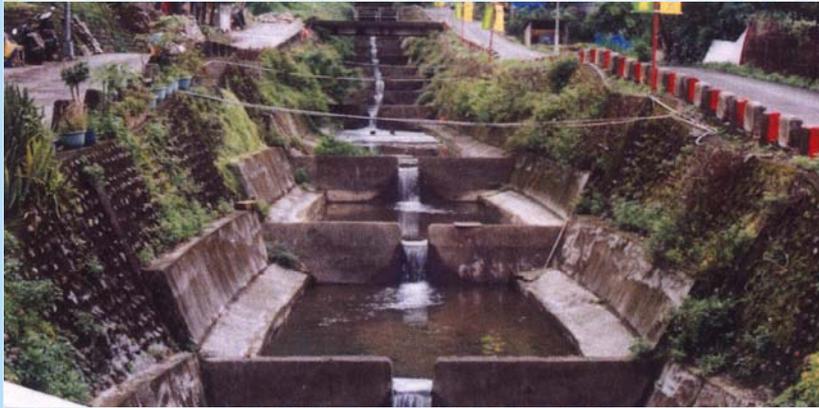
上：早年北投貴子坑溪用混凝土施工阻斷生物棲息空間

下左：日本跟川生態工法整治成功案例

下右：德國水保生態工法整治成功案例

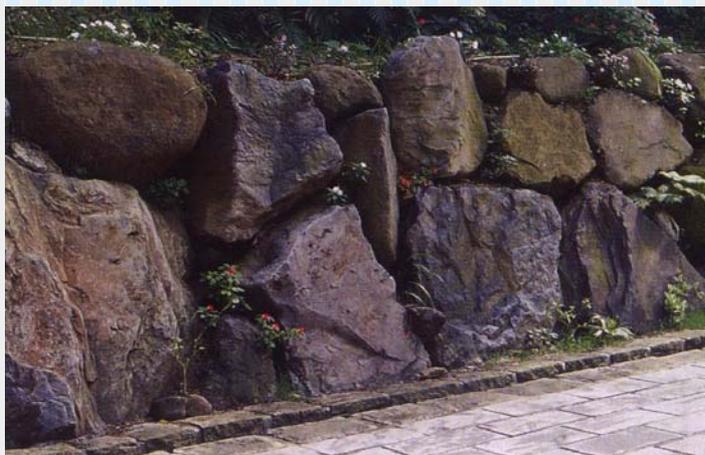
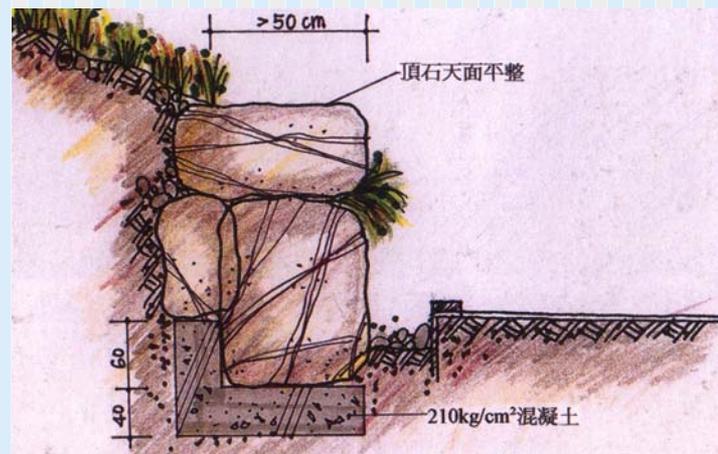
原形石面護岸以疊砌為單元，石縫間營造植穴，與背牆土面直接接觸，可提供植栽生存基盤

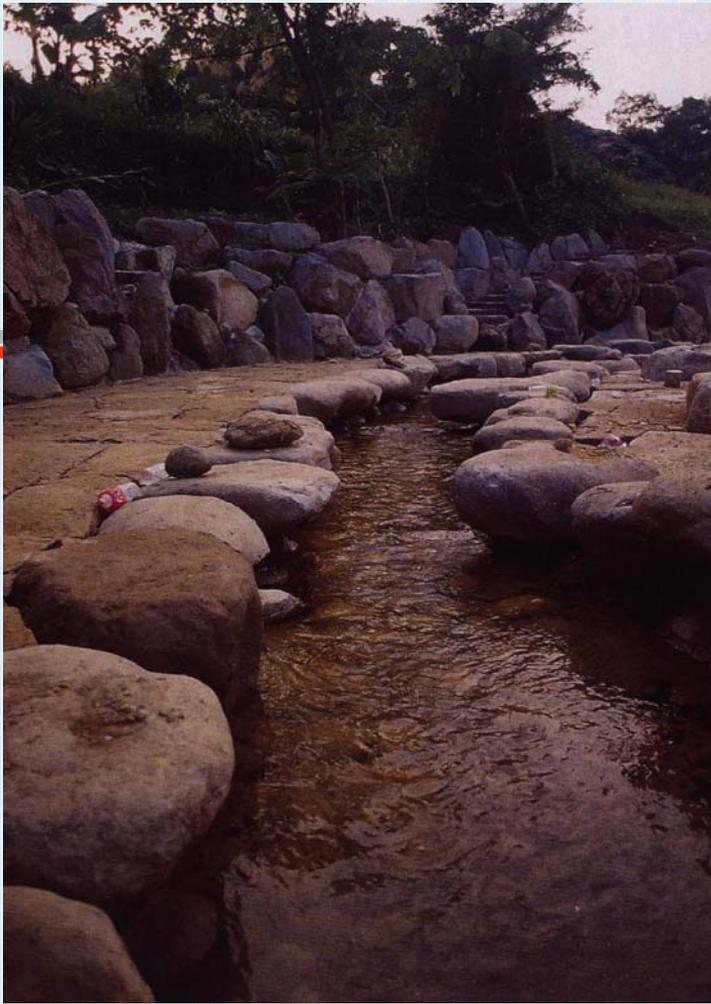
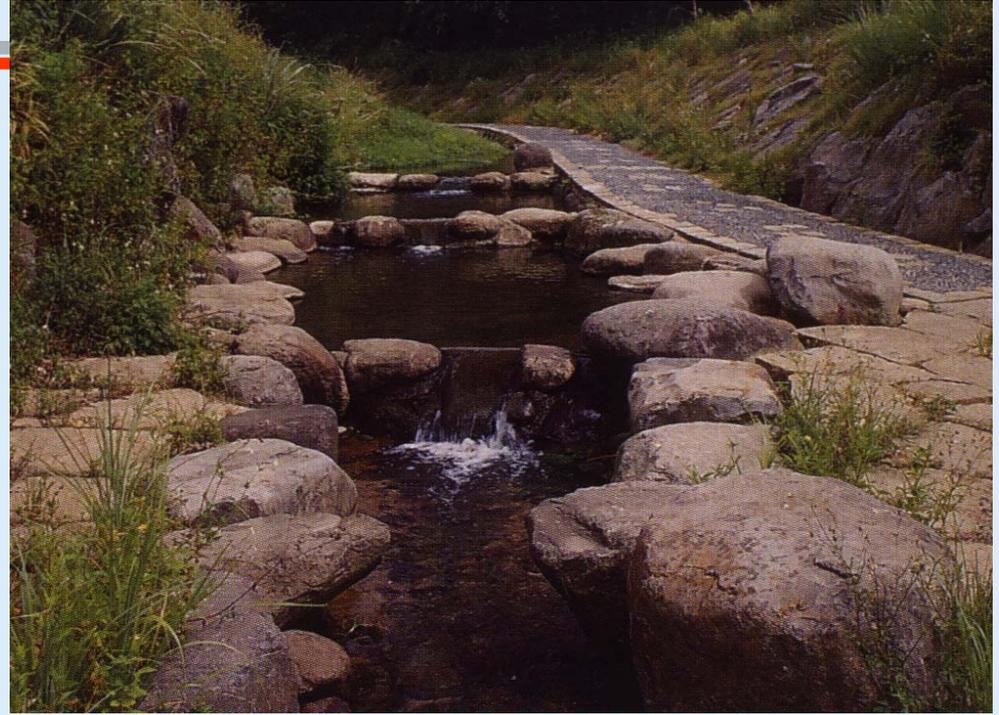
左：利用塊石與小軟石提供安全戲水流域

右：利用縮減河道增加流速，寬窄不一可加強水體變化

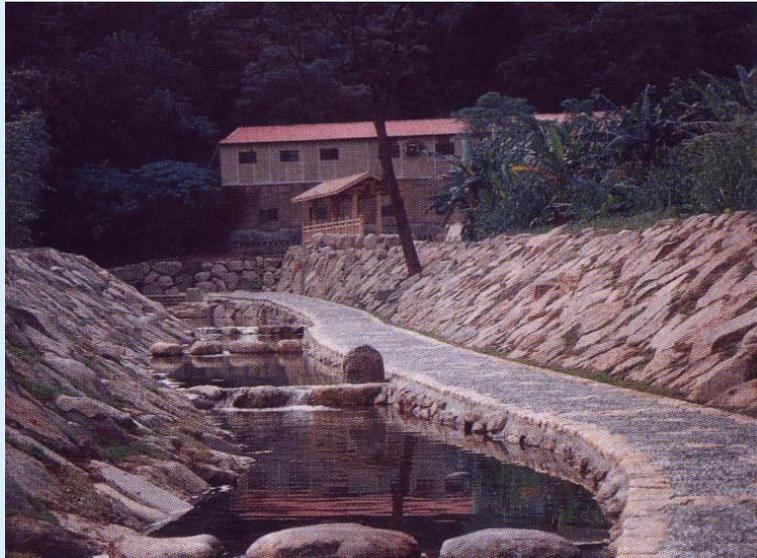
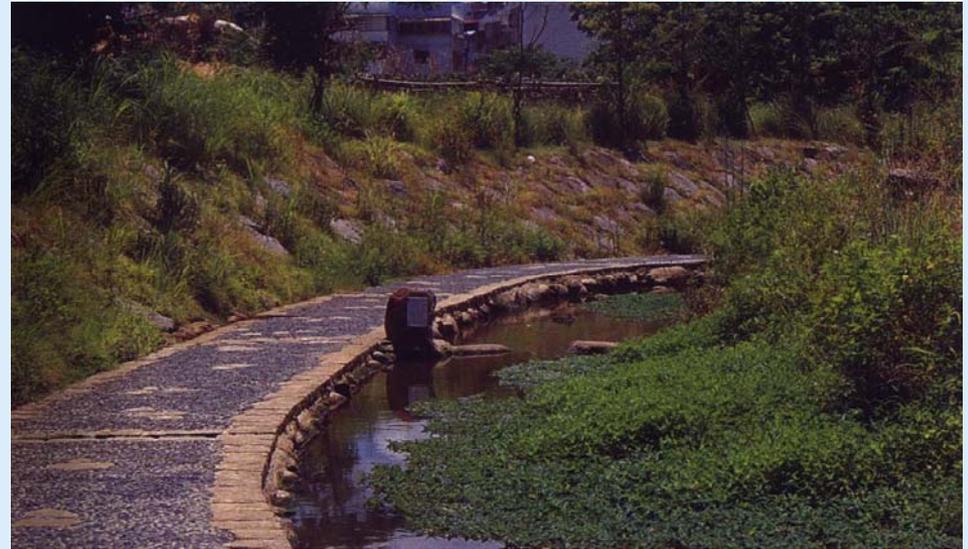
左：枯水期親水步道將綠帶與藍帶連結，豐水期邊坡護岸成爲最自然之堤防

右：將民眾快速引入溪流環境，屆休閒激發民眾護溪觀念
