第三講

綠建築規劃設計案例解說一

講述者：翁彩瓊

日常節能、室內環境改善指標

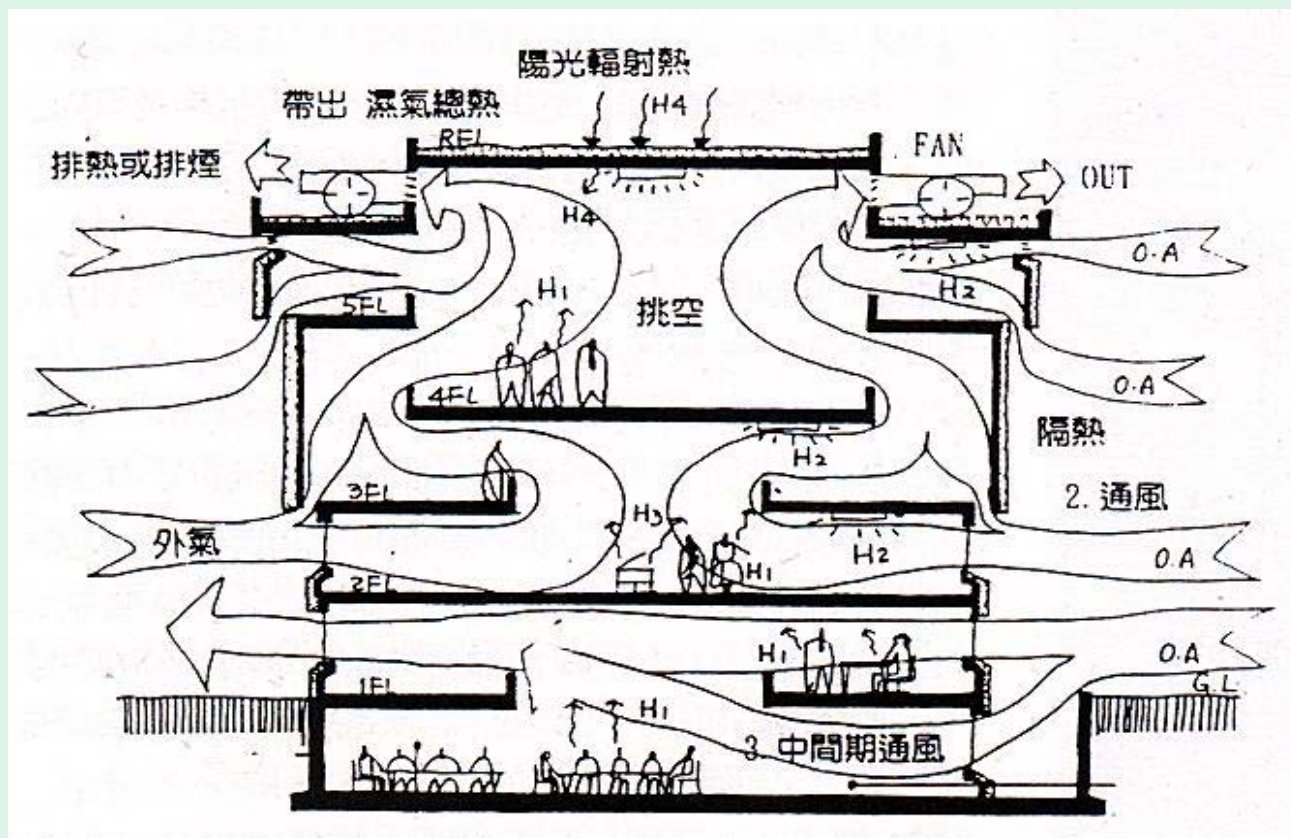
- ◆ 中原大學圖書館
- ◆ 浮力通風示意圖

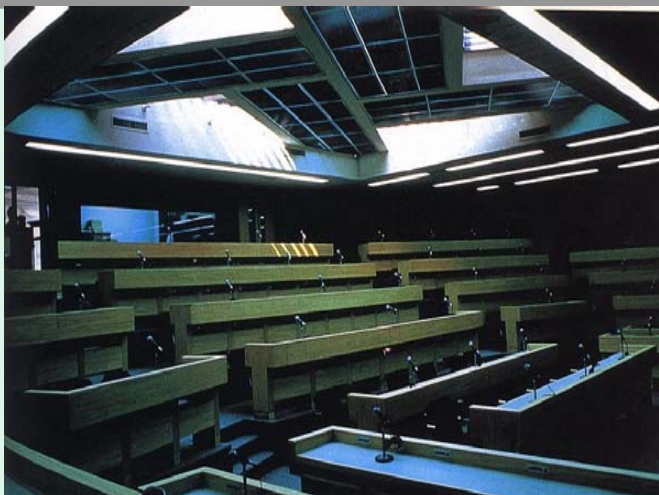
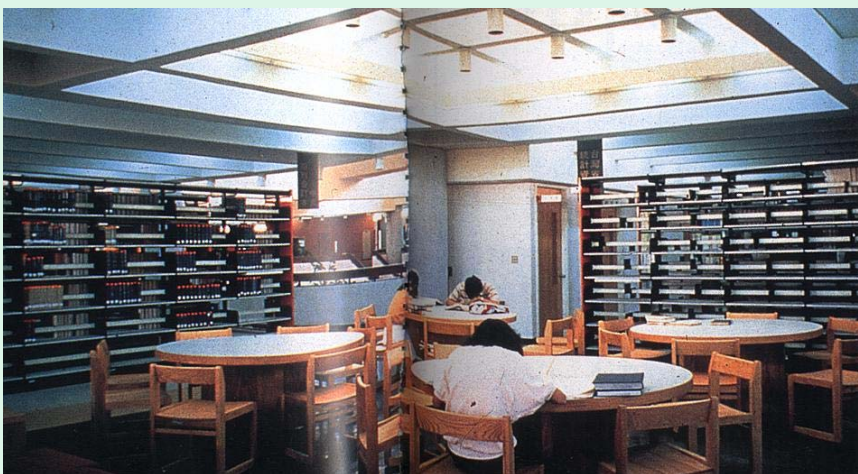
- ◆ 中原大學圖書館
- ◆ 1.會議廳自然採光節能設計
- ◆ 2.閱覽室自然採光節能設計

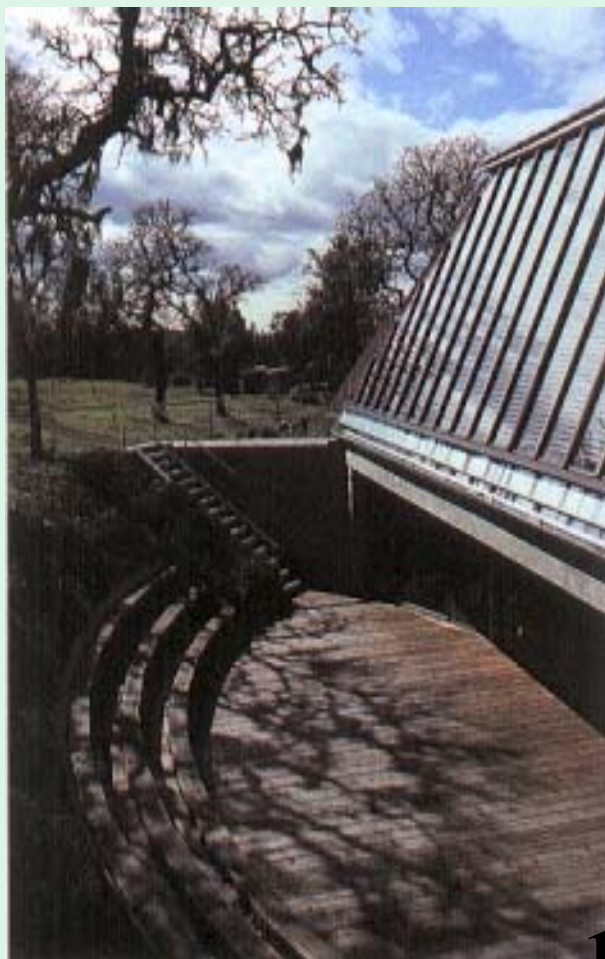
- ◆ 美國春湖公園遊客中心
- ◆ 1. 建物南面坡之圓形劇場及其上部之輻射收集器
- ◆ 2. 建物之西北角：百葉窗提供白天森林之視野亦提供內部遮陽

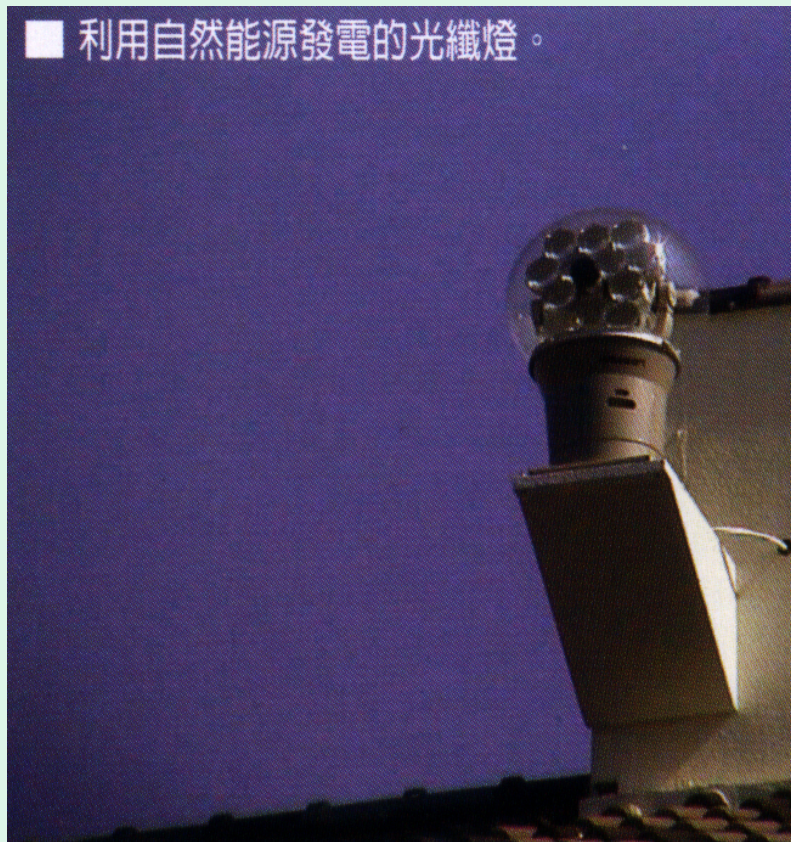
■ 利用自然能源發電的光纖燈。
