## 帷幕牆系統利用於老舊建築皮層翻修之可行性探討 --以豐原市兩民宅整建案為例--

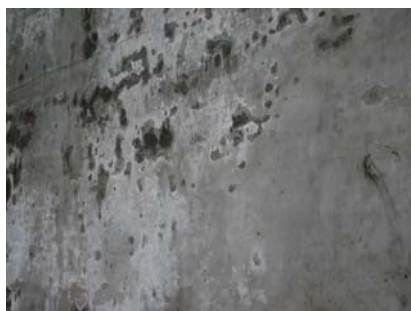
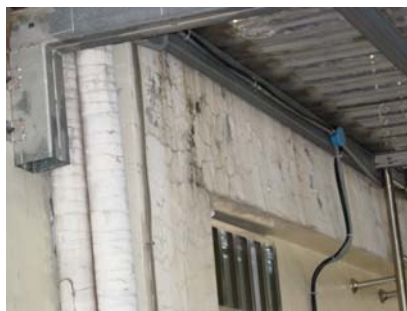
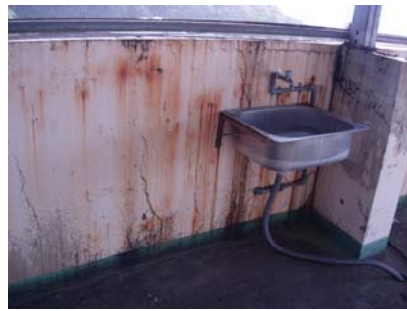
(1) RC 建築較常遇到的情形莫過於白華現象，水泥牆壁遭受水氣侵蝕，當水氣進出水泥隙縫裂縫時，發生「酸鹼中和」所產生的碳酸鹽或碳酸鈣結晶體（亦即所看到的毛狀白色物），當其淤積牆面上造成牆面塗料壁紙起泡、鼓起、碎裂、剝落；因此水氣才是真正的肇因禍首，當潮濕的環境搭上壁面的白華現象後即如同黴菌滋生的溫床，如此不但使建築物失去了尊嚴，更使居住於此的人們失去了健康，如 a1 系列照片即為牆體之白華現象：

### a1. 舊建築牆體白華情形：

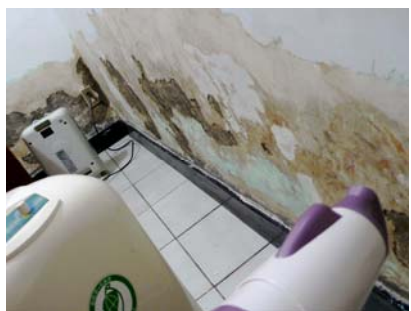
照片 2.4-DIY 處理法：

- 1). 控制屋內通風減低潮溼。
- 2). 控制屋內濕度使壁體乾燥。
- 3). 將白華區塊漆面剝除。
- 4). 施以補土後重新粉刷漆面。

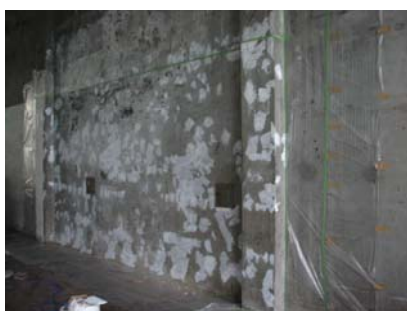
照片 2.5-基本處理法：

- 1). 將整片壁體漆層剝除。
- 2). 充分時間使壁體乾燥。
- 3). 施以補土整平壁面。
- 4). 使用專業塗料全面噴覆。

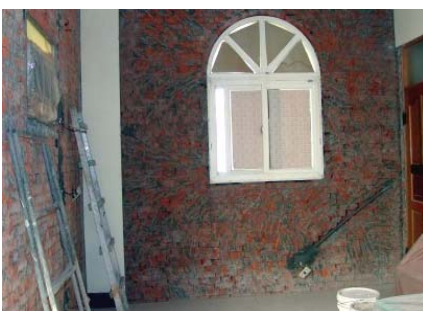
照片 2.6-專業處理法

- 1). 將泥作面整體打除，重新於泥作面考量防水必要，施以必要材質及工法。
- 2). 施以前述基本處理法於表層。
- 3). 建築物皮層更新包覆。

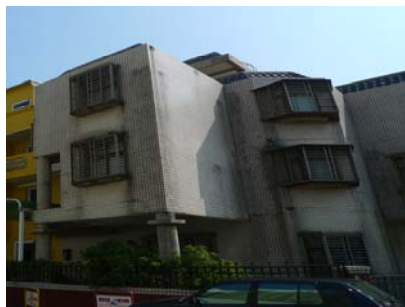
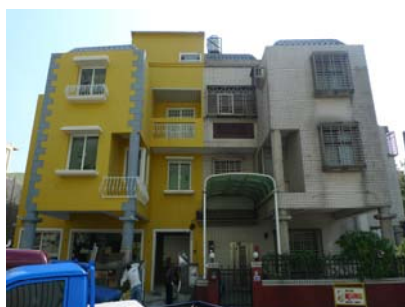
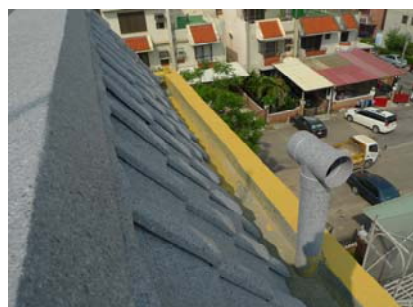
(3) 如上對於老舊或多病建築的實際治療後即面臨建築皮層翻新方式之選擇，大體上可依本次翻修預算、翻修使用目的及壁體治療程度等方向來做考量，以現今建築施工技術與皮層材質技術相信皆可達到翻修後之目的，若以時間效率來考量可選壁體噴塗式外牆翻新方式，其方式主要是利用特殊多彩耐候複層塗料針對已接受治療之壁體表層施以全面性噴塗，此方式亦可經由色澤的交替或表面材質的模擬來達到整體換新之實際效能與感受，如 a3 系列照片即為噴塗式外牆翻新之實際案例：

a3. 噴塗式外牆翻新系統施作案例：
